IP- Bosch FLEXIDOME IP dynamic 7000 VR

FLEXIDOME IP dynamic 7000 VR

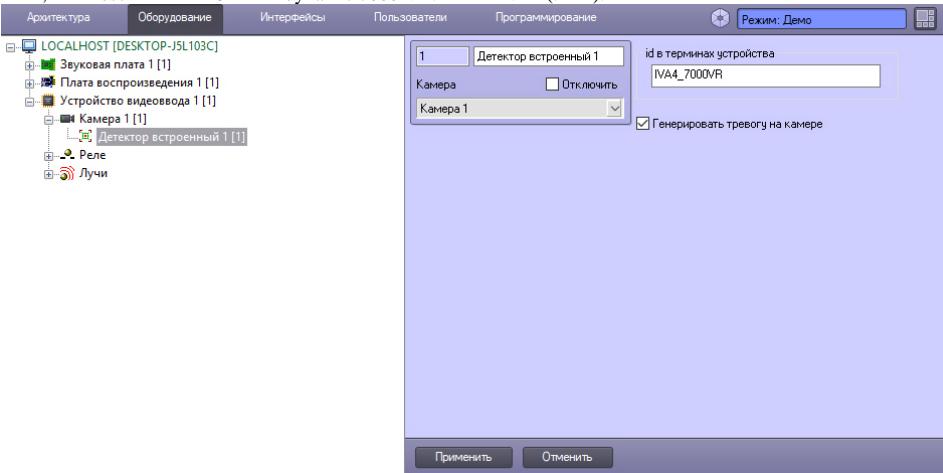
1. IP- Bosch FLEXIDOME IP dynamic 7000 VR. IP- . (.).

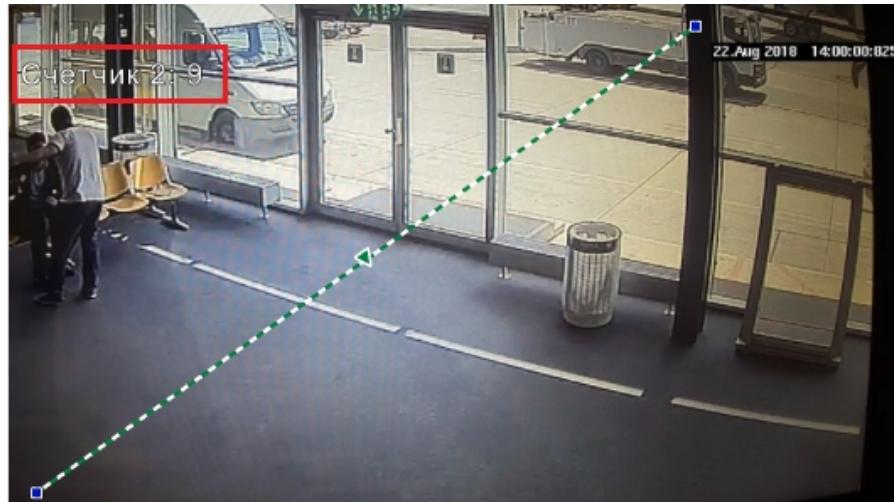
(DETECTED) (CAM_IP_DETECTOR, .CAM_IP_DETECTOR). . (param0) , «DetectorId:2;value:9», DetectorId:2 - , value:9 - .

Протокол событий 1					
Источник	Событие	Раздел	Доп. инфо	Карточка	Дата и время
Детектор встроенный 1	Начало события				22.08.2018 15:05:03
Детектор встроенный 1	Конец события				22.08.2018 15:05:03
Детектор встроенный 1	Начало события				22.08.2018 15:05:04
Детектор встроенный 1	Событие				22.08.2018 15:05:04
Детектор встроенный 1	Событие		DetectorId:2;value:9;		22.08.2018 15:05:04
Детектор встроенный 1	Объект появился		4209494		22.08.2018 15:05:04
Детектор встроенный 1	Событие				22.08.2018 15:05:04
Детектор встроенный 1	Объект появился		4209499		22.08.2018 15:05:04
Детектор встроенный 1	Объект появился		4209500		22.08.2018 15:05:04
Детектор встроенный 1	Объект исчез		4209499		22.08.2018 15:05:05
Детектор встроенный 1	Объект исчез		4209500		22.08.2018 15:05:05
